Restaurieren und Rekonstruieren in schwindelnder Höhe

Glasrestauratorin und Steinmetz an der Arbeit in der Kirche Kappel

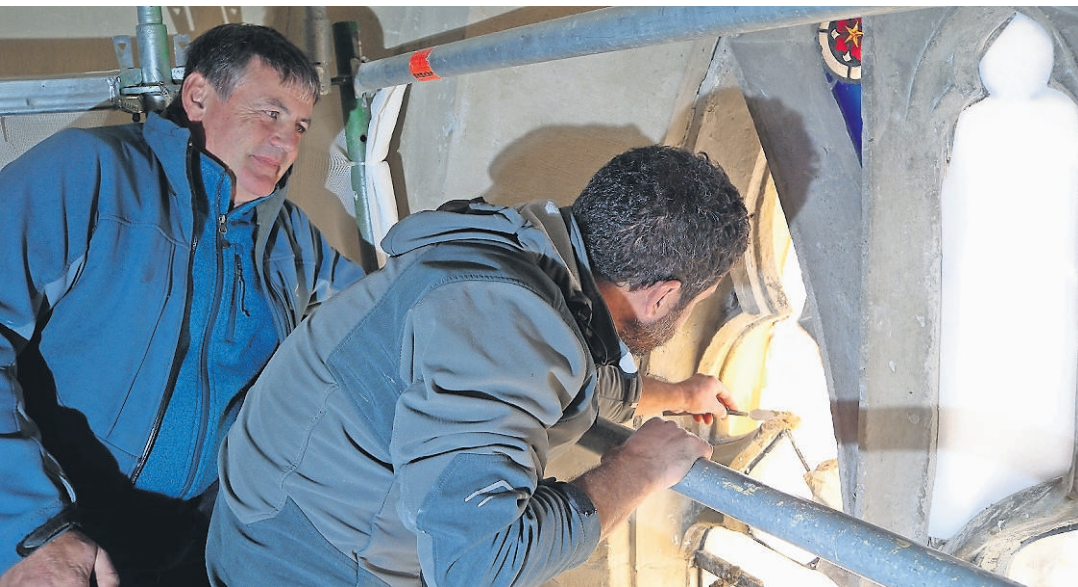
Direkt unter der Kirchendecke: Steinmetz Viktor Häberling (links) mit seinem Mitarbeiter Salvatore, der sorgfältig Sandsteinmasse an die Enden des fehlenden Stücks am Masswerk streicht.

Rissen oder das Reparieren von alten Flickstellen. Viktor Häberling ist mit mehreren Mitarbeitern vor Ort. An diesem Morgen klopfen Walter und Giuliano an der Aussenmauer alte Betonflicke aus, die nun mit Sandsteinmasse ersetzt werden. Auf dem Innengerüst ist Salvatore am Werk. Er streicht sorgfältig Sandsteinmasse an die Ränder des Masswerks, wo demnächst die Scheiben wieder eingemörtelt werden sollen. «Wir verwenden einen selber gemischten Kalkmörtel, der sogar Sand von hier, aus Kappel, und natürlich keinerlei chemische Zusätze enthält», führt der Steinmetz aus.

Er weist im Masswerk auf eine besondere Stelle hin, wo ein ganzes Stück Stein im Bogen fehlt. Dieses Steinelement sei vermutlich im Mittelalter ersetzt und mit Baumharzkitt angeklebt worden. «Ich habe das Stück nun in die Werkstatt mitgenommen und den extrem spröden Sandstein gefestigt.» Bald könne er es hoch oben nahe der Kirchendecke wieder an seinem Platz sicher einsetzen, wo es die neue Scheibe halten und umrahmen werde. Viktor Häberling kennt in der Kappeler Kirche fast jeden Stein, jeden Riss und jeden Flecken. Schon als Lehrling hat er an den Mauern der Kirche Kappel gearbeitet, und als Kind sass er an manchem Sonntagmorgen brav in der Kirchenbank. «In der Kinderlehre (heute Jugendgottesdienst) habe ich kaum zugehört, was der Pfarrer erzählte», erinnert er sich. «Viel mehr interessiert haben mich all die baulichen Details unserer schönen Kirche.»

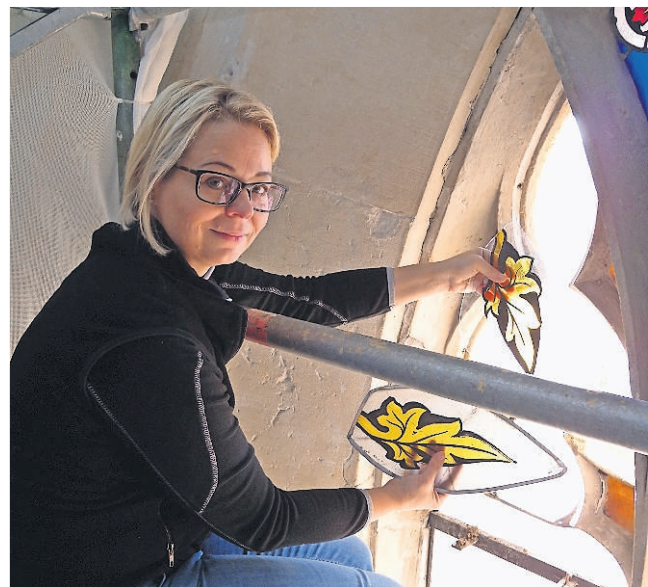
Glasrestauratorin Aline Dold hoch oben auf dem Gerüst mit zwei neuen Scheiben. (Bilder Marianne Voss)

Heute hat die Glasrestauratorin Aline Dold eine neu angefertigte sowie eine restaurierte Scheibe mitgebracht und probiert hoch oben auf dem Gerüst in der Klosterkirche Kappel aus, ob sie ins frisch ausgebesserte Masswerk hineinpassen. Neben ihr stehen Steinmetz Viktor Häberling und sein Mitarbeiter Salvatore. Angeregt tauschen sie sich über das Vorgehen aus und rätseln gemeinsam, was und wann hier in früheren Jahren wohl genau geschehen war. Die beiden Fachpersonen stossen bei ihrer spannenden Arbeit auf Geschichte, die zum Teil nur 100 Jahre zurückliegt, aber auch bis ins Mittelalter zurückgeht.

dere Herausforderung, die ihnen auch Freude macht. Gemeinsam beurteilen sie die Situation Schritt für Schritt und arbeiten dann Hand in Hand zusammen. Wo nötig, bauen sie beschädigte Scheiben aus, und Aline Dold restauriert sie in Winterthur in ihrem Atelier. Das sind Scheiben, die kleine Sprünge aufweisen oder auch Fehlstellen, die ersetzt werden. Eine Scheibe war ganz zersprungen. Aline Dold hat sie nun vollständig rekonstruiert. «Ich fertige und brenne mit derselben Technik wie im 14. Jahrhundert», erklärt sie und weist darauf hin, dass die Scheiben hier aber nur etwa 100 Jahre alt seien. Viktor Häberling ergänzt: «Alt und sehr filigran ist aber der Sandstein vom Masswerk.» Bei diesem Fenster, dem westlichsten der Südseite, handle es sich wirklich noch um das Originalmasswerk aus der Bauzeit der Kirche.

Bei früheren Reparaturen, die vielleicht 50, vielleicht auch 100 und mehr Jahre zurückliegen, wurde manchmal ungenau oder fehlerhaft gearbeitet. «Diese Kopfscheiben zum Beispiel waren falsch eingesetzt. Man hatte sie nur aufgesetzt und mit Kitt befestigt, statt sie in den Falz einzufügen», erklärt die Glasrestauratorin. «Hier geht es nun also darum, Fehlkonstruktionen von früher zu beheben.»
